# ANALISIS KEGAGALAN HANDOVER PADA SISTEM TELEKOMUNIKASI GSM DI PT. THREE (3) PONTIANAK

Zulpakar<sup>1)</sup>, H. Fitri Imansyah<sup>2)</sup>, F. Trias Pontia<sup>3)</sup>  
<sup>1,2,3)</sup>Program Studi Teknik Elektro, Jurusan Teknik Elektro

- Hanya membahas *Handover inter BSC Handover* dari BTS kampung kapur sektor 2 (BSC PTK 1) ke BTS Bappeda sektor 1 (BSC PTK 2)
- Hanya membahas faktor *Level* dan kualitas sinyal yang menyebabkan kegagalan *handover*.
- Tidak membahas secara detail tentang *retune* Frekuensi menggunakan map info 11.
- Penelitian dilakukan pada sistem GSM PT. Three (3) di Pontianak Pada bulan Agustus 2015

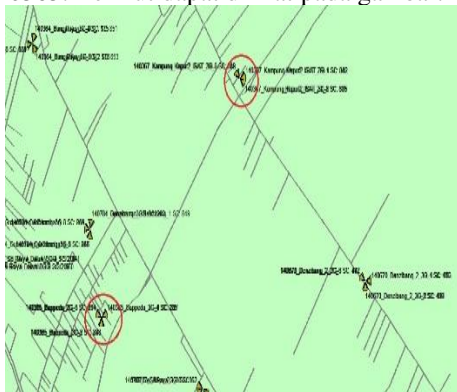
Gambar 8. Lokasi site BTS

Lokasi penelitian pada saat terjadi *handover failure* berada di daerah ambawang tepatnya pada kota Pontianak. Dengan BTS kampung kapur sektor 2 dengan Id site 140367 ke BTS Bappeda sektor 1 dengan Id site 140365. Berikut dapat dilihat pada gambar.

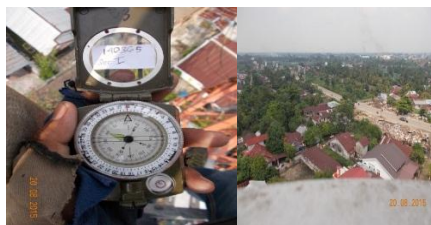
Gambar 17. Posisi azimuth dan Panorama 65°.

Setelah melakukan perubahan terhadap *azimuth* sektor 2 pada antena yang dari 160° ke 120° pergeseran cukup jauh hingga mencapai 40°.

Untuk *site* 140365\_Bappeda\_2G-1 tidak mengalami perubahan *azimuth*.

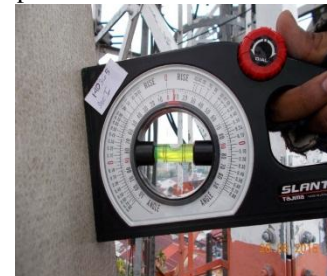
Gambar 20. Arah Downtilt Site Id 140365

Pada *site* 140365\_Bappeda\_2G sektor 1 tidak mengalami perubahan Arah *downtilt*.
